VE 526

Villa Bottoni, Scopinich, Franchin

Comune: Venezia
Frazione: Marocco
Via Terraglio, 67

Vincolo: L. 1089 / 1939
Decreto: 1962 / 07 / 17
Dati catastali: F. 2, M. 36

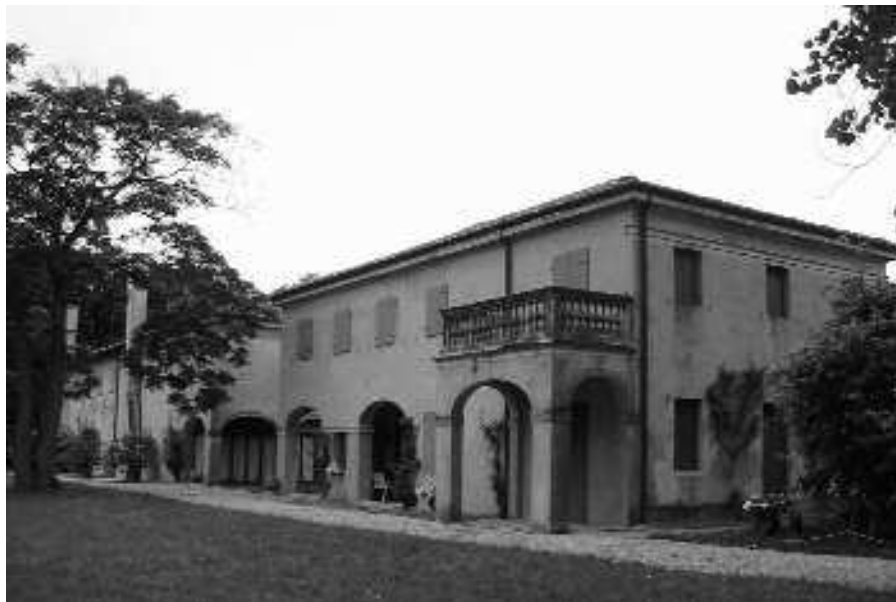
Stato attuale. Veduta sud-orientale del lungo complesso delle adiacenze rustiche (Archivio IRVV)

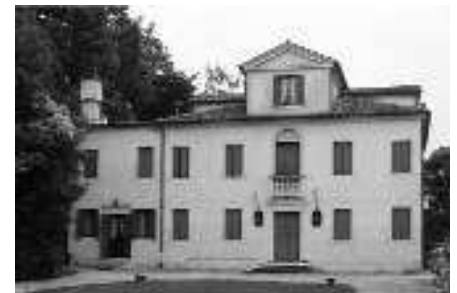
Stato attuale. La facciata ovest della villa (Archivio IRVV)

un volume a due piani, perfettamente allineato al fronte ovest della villa e segnato in facciata dalla presenza di due fori architravati per piano, ripartiti su assi verticali, e dall'apertura al centro di un portale d'ingresso architravato, profilato in pietra e con trabeazione superiore, simile per disegno e dimensioni ai portali principali delle facciate est e ovest. Queste ultime, praticamente simili, presentano piccole differenze: l'apertura di due piccoli oculi finestrati ai lati del portale ovest, la presenza di due mensole lapidee a sorreggere il balcone della porta finestra ovest e la mancanza nell'abbaino superiore ovest delle volute laterali, di cui peraltro sono privi anche gli abbaini dei fronti laterali nord e sud. Il lungo edificio a due piani delle adiacenze, sviluppato a sud-ovest della villa, presenta i fronti longitudinali nord e sud caratterizzati da volumi pieni e vuoti alternati in modo da formare corti interne, a tratti porticate. Sulla chiave d'arco dell'imponente portale bugnato, posto all'ingresso di una delle adiacenze rustiche che forma un'ampia corte con il lato meridionale della villa, è impressa la data del 1888. L'oratorio sorge sul confine orientale della proprietà in posizione tale da schermare le adiacenze della villa impedendone una piena visione. Due lapidi, poste rispettivamente sul fronte principale e sul lato settentrionale dell'edificio sacro, ne segnalano nell'ordine la data di fondazione (1702) e la data di ampliamento (1880). Il campanile è del primo Novecento. La facciata è caratterizzata da quattro semicolonne addossate con capitello ionico e base attica in pietra. Al centro, stretto dalle semicolonne interne, si apre un portale architravato profilato in pietra con cornice modanata e iscrizione superiore. La facciata è coronata da una trabeazione completa, con fregio pulvinato e cornice a dentelli, su cui è impostato un timpano trabeato a profilo triangolare sulla cui superficie interna è ritagliato un foro a disegno quadrilobato irregolare.

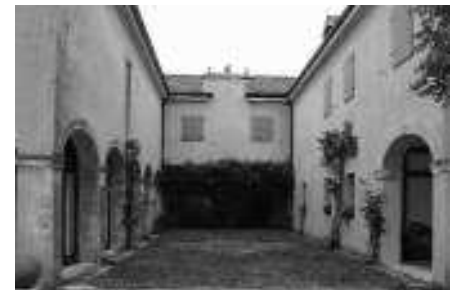
Stato attuale. Particolare della corte porticata meridionale del complesso delle adiacenze (Archivio IRVV)

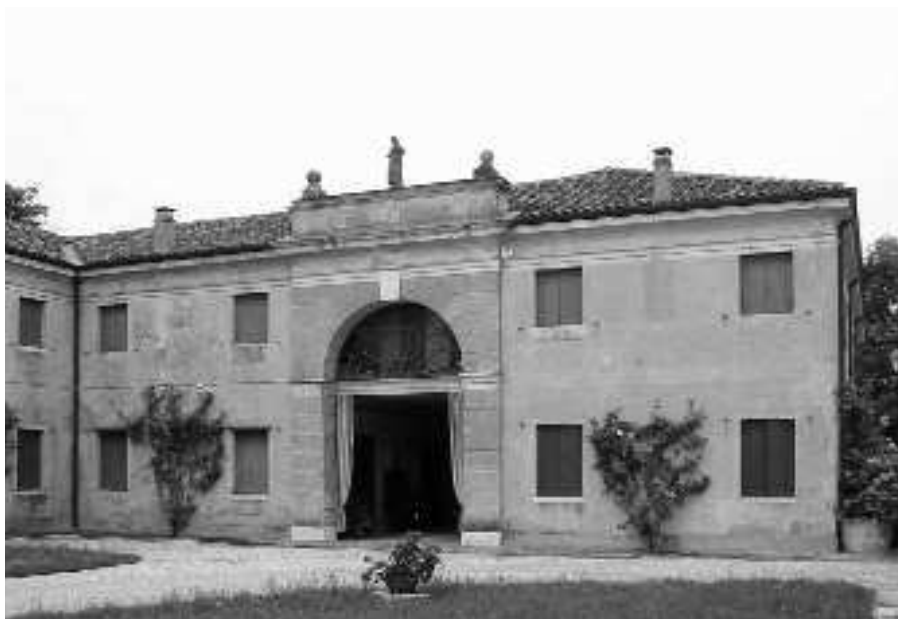
Stato attuale. Veduta del fronte est dell'edificio delle adiacenze posto a formare un'ampia corte con il fronte meridionale della villa (Archivio IRVV)

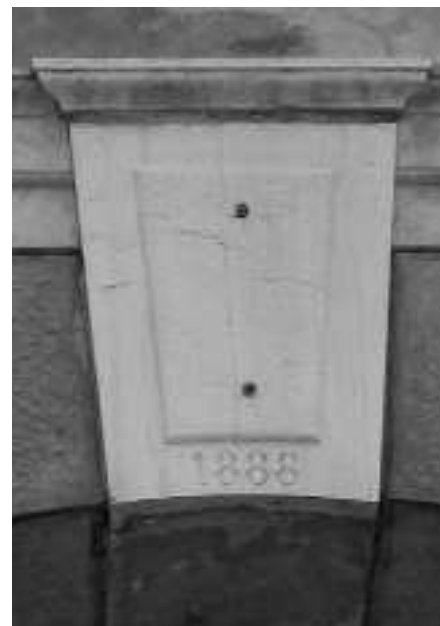
Stato attuale. Particolare della data incisa sulla chiave d'arco del portale bugnato del fronte est delle adiacenze (Archivio IRVV)

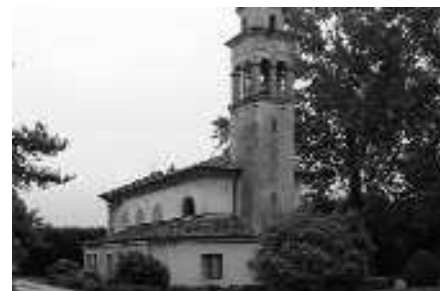
Stato attuale. Veduta posteriore del complesso dell'oratorio (Archivio IRVV)

Alle pareti laterali dell'oratorio sono addossate due basse navate laterali con lati corti curvilinei, probabile esito dell'ampliamento tardo ottocentesco. Superiormente le pareti laterali presentano una regolare sequenza di quattro finestre a lunetta, parzialmente cieche sul lato settentrionale.

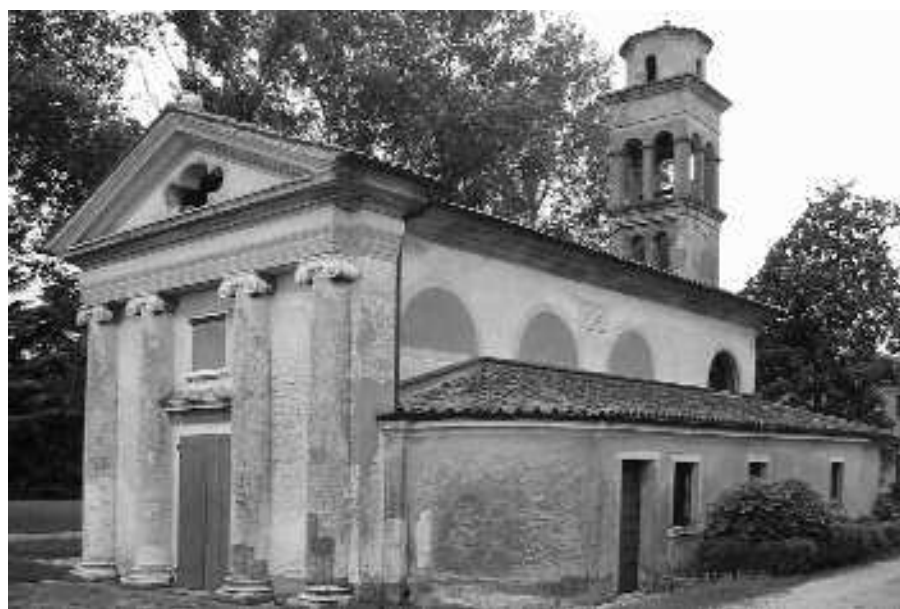
Stato attuale. Veduta da nord-est dell'oratorio (Archivio IRVV)

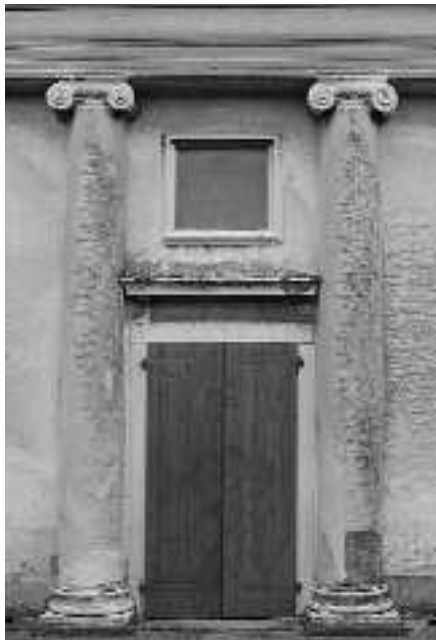
Stato attuale. Particolare del portale d'ingresso dell'oratorio (Archivio IRVV)

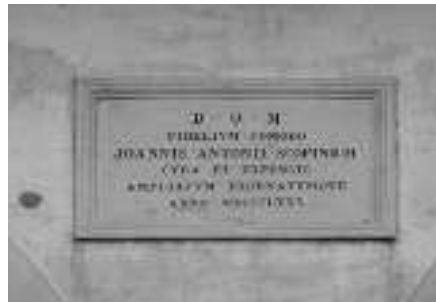
Stato attuale. Iscrizione apposta sul lato settentrionale dell'oratorio (Archivio IRVV)

re l'accrescimento delle adiacenze che da una originaria consistenza a "L" sono state ampliate con ulteriori corpi edilizi, guadagnando importanza e imponenza. Una iscrizione apposta in facciata attesta che l'oratorio è databile al 1702, eretto su commissione della famiglia Priuli, proprietaria del complesso nel Settecento, e ampliato nell'Ottocento per iniziativa della famiglia Scopinich (Mazzotti, 1954). Tra i Priuli e gli Scopinich, va registrata l'appartenenza del complesso ai Campolongo e ai Mattorti (Bassi, 1987). Successivamente agli Scopinich, la proprietà è passata ai Gasparotto, ai Dal Giudice, ai Winteler, e, at-
