TV 093

Ca' Balbi Preti, Giacomelli

Comune: Castelfranco Veneto
 Frazione: San Floriano
 Via Postioma, 54

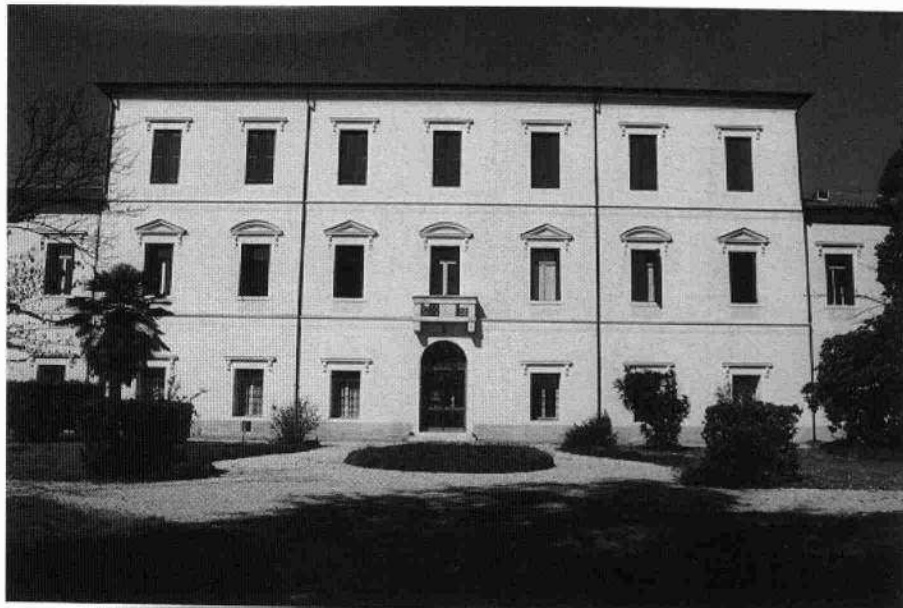
Nell'abitato di San Floriano, inserita in un parco, si trova ca' Balbi Preti, Giacomelli, attualmente dei Canonici Regolari Lateranensi che agli inizi degli anni sessanta, mediante alcuni interventi di adattamento ed ampliamento, ne fanno la nuova sede dell'Alunnato San Pio X. Il complesso, costituito da un corpo padronale, da due corpi laterali simmetrici leggermente arretrati rispetto a quello principale e da alcuni annessi rustici, di cui uno ora adibito a palestra, si presume risalga al XVIII secolo. Tuttavia, ancora all'inizio del Seicento si ha notizia che in questo fondo, di proprietà della famiglia Balbi, si era edificata una casa che, dopo il 1608, passava di proprietà della famiglia Preti. A conferma di questo il Bordignon Favero (1975) cita una lettera datata 14 marzo 1754, scritta da Francesco Maria Preti al conte Giordano Riccati, nella quale si afferma: «ho trovato con mio stupore il disegno di Vallà nelle mie carte di San Floriano». Questo, sempre secondo il Bordignon Favero, avallerebbe l'ipotesi che il Preti avesse una residenza proprio a San Floriano e più precisamente in questa costruzione. Tutto ciò sarebbe confermato anche dallo stesso edificio, che manifesterebbe una certa coerenza con i dettami stilistici e gli elementi consueti usati dal Preti. Estintosi questo ramo, la proprietà sarebbe ritornata alla famiglia Balbi. Il Crico (1833) riporta come un discendente di quest'ultima famiglia, il N.H. Filippo, il quale edificava a fianco della villa «un palagietto» per custodire gli affreschi di Paolo Veronese da lui staccati dalla Soranza e che «attiravano gli sguardi di tutti quanti dentro a quelle stanze». Dalla famiglia Balbi la proprietà passa successivamente ai Giacomelli che ne curarono particolarmente il giardino.

Prima dell'insediamento dell'Alunnato e dei conseguenti lavori di adattamento, le condizioni che risultano dalla relazione tecnica datata 30 giugno 1960 sono veramente disastrose. Se internamente la maggior parte dei solai e delle murature di divisione è crollata, esternamente la situazione non appare migliore. Solo la facciata principale, ripulita durante gli interventi di restauro, si trova infatti in buone condizioni, le altre risultano invece in pessimo stato di conservazione e si deve provvedere a sistemare oltre che gli intonaci esterni anche la maggior parte delle cornici di contorno alle finestre e le fasce marcapiano. All'interno, durante i primi lavori di restauro, si decide di sostituire quasi tutti i solai in legno con altri in laterocemento ed inoltre le murature in ciottoli con legante in malta di argilla con altre murature in mattoni. Nel corso dei lavori, inoltre, si provvede anche ad un ampliamento verso il lato posteriore: «un modesto corpo per ricavare il reparto servizi, conservando naturalmente le linee della preesistente facciata» (Relazione di progetto, 1960). Attualmente ca' Balbi presenta una facciata simmetrica e regolare, la cui parte centrale è sottolineata dalla presenza al piano terra di una monofora e al piano superiore di un balconcino con sbalzo, mensole e piedritti in pietra. Lateralmente, sopra le finestre del pianoterra e del secondo, cornici modanate in aggetto con mensoline di sostegno mentre, in corrispondenza del primo, frontoncini alternativamente triangolari e curvi. Chiude in alzata la costruzione un cornicione modanato sul quale si dispone una copertura a padiglione.

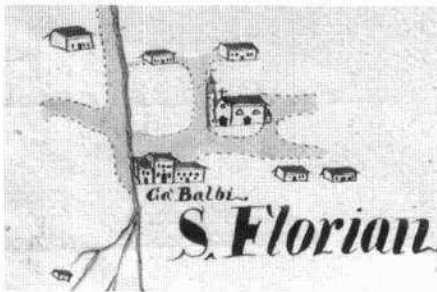
Particolare degli stucchi di un soffitto interno (Archivio IRVV)
 «Ca' Balbi a San Florian» nella mappa di Angelo Prati del 1763 (ACBM, Prati A. «Dissegno generale di tutta la Brentella», ms., tavola 48, 1763)
 Il viale che si inoltra nel giardino (Archivio IRVV)
 Una vecchia immagine della villa (Archivio IRVV)
