UD 068

## Villa Manin - Miniscalchi, Kechler

Comune: Codroipo

Frazione: San Martino

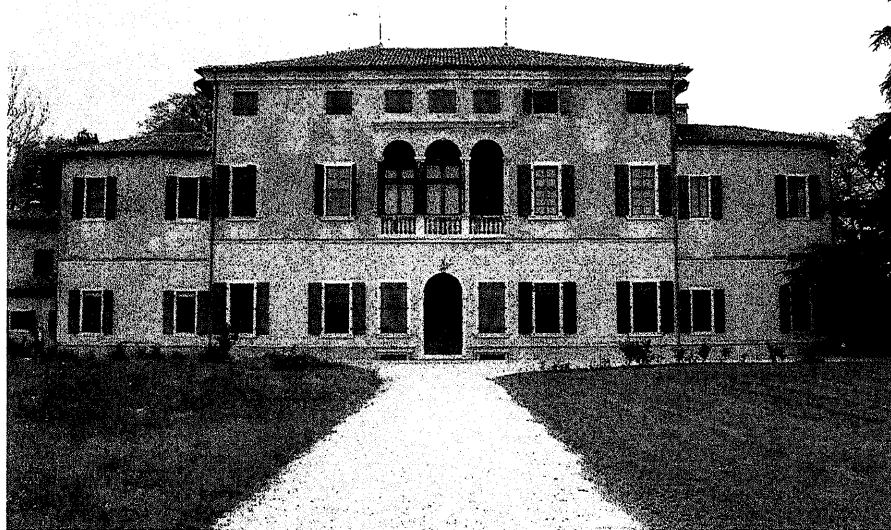
Il prospetto si articola su due piani fuoriterza con sottotetto e coperto a padiglione. Il piano terra poggia su un piccolo basamento in pietra ed è rivestito da un bugnato liscio; al centro si trova il portale d'in-

gresso con arco a tutto sesto, cornice in pietra chiara e chiave di volta decorativa. Una fascia marcapiano attraversa tutto il fronte e separa il piano terra dal piano nobile nel quale la presenza del salone centrale è segnata da una trifora di porte finestre con archi a tutto sesto e balaustre in pietra, sormontata da una cornice con modanature. Il ritmo delle aperture 1-5-1 determina una tripartizione della facciata accentuandone la composizione simmetrica. Le aperture del sottotetto sono quadrate, di piccole dimensioni; al di sopra un cornicione modanato chiude la composizione.

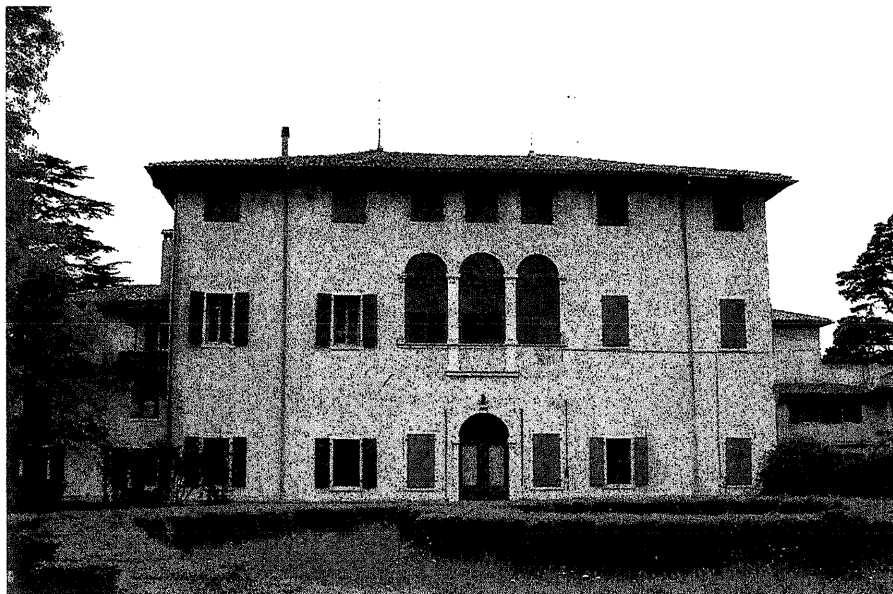
*La facciata posteriore della villa (S.B. 2005)  
Particolare della facciata principale (S.B. 2005)*

La facciata posteriore, sul parco, è speculare a quella anteriore, ma nell'elemento centrale della trifora, al piano nobile, i pilastri poggiano su due piedi stalli in pietra con davanzale. Invece della balaustra vi è una specchiatura intonacata con modanatura in pietra. Mancano, inoltre, la cornice marcapiano e la decorazione a bugnato. Alla villa sono state affiancate due ali laterali a due piani con due assi di finestre ciascuna, fascia marcapiano e copertura a tre falde. Internamente la residenza è organizzata, secondo la tipologia delle ville venete, attorno al salone centrale passante. Il salone è affiancato da stanze passanti

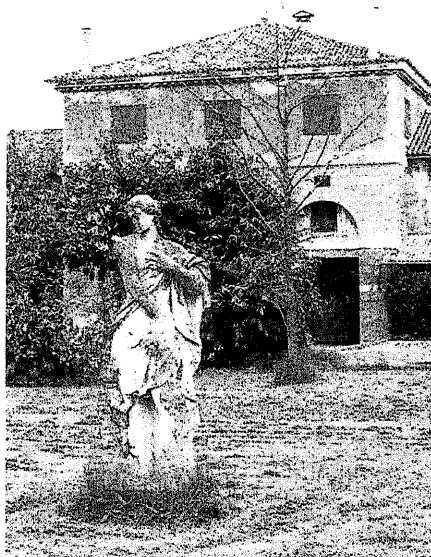
*Una delle statue che si trovano nel giardino (S.B. 2005)*  
*Scorcio della barchessa orientale (S.B. 2005)*  
*Il cancello d'ingresso alla villa (S.B. 2005)*
