VE 531

Villa Volpi, Pavan

Comune: Venezia

Via Gazzera Alta, 75 / 77

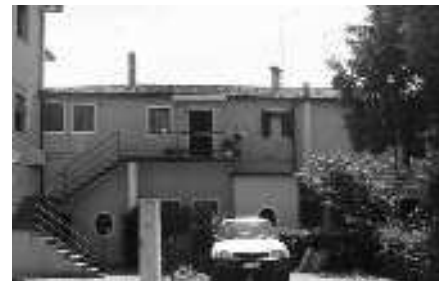
Stato attuale. Prospetto posteriore (Archivio IRVV)
