VE 486

Barchesse di villa Corner

Comune: Venezia
 Frazione: Asseggiano
 Via Jacopone da Todi, 10

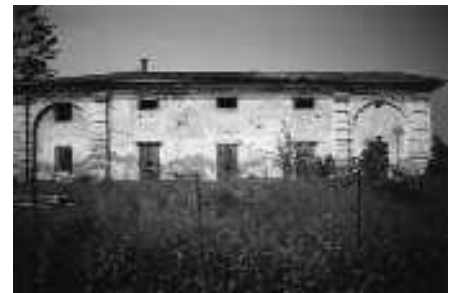
Prospetto principale della barchessa est prima del restauro in una foto d'archivio (Archivio IRVV)

spetto sud è composto da un corpo di fabbrica tripartito con una parte centrale liscia delimitata ai lati da due portici ad arco simmetrici e ciechi, inquadrati da lesene doriche rastremate in cotto e marmorino, bugnate come l'intero profilo degli archi. Il registro inferiore di facciata è scandito da finestre rettangolari disposte in numero di tre nella fascia centrale e una per ogni portico cieco. Quelle centrali, limitate superiormente da una cornice modanata, sono disposte simmetricamente, ad esse superiormente corrispondono tre piccole aperture rettangolari che danno luce agli ambienti superiori. La facciata è
