VE 549

Ca' Dolfin, Lippomano, Querini

Comune: Cavarzere
Via Santa Maria, 2 / 3 / 4

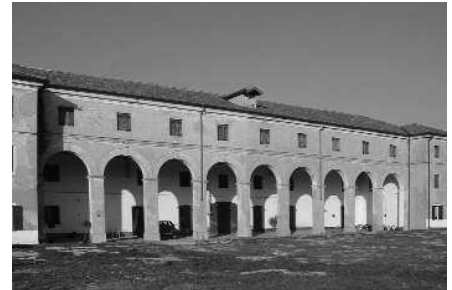
Stato attuale. Particolare del portico (Archivio IRVV)
Stato attuale. Cappella del complesso vista da sud ovest (Archivio IRVV)

Come si può osservare, esemplarmente, nel Comune di Corezzola in provincia di Padova, una tra le più importanti *gastaldie* benedettine, la confraternita predilige la realizzazione di edifici la cui conformazione è strettamente connessa con la loro funzione agricola: le fattorie, quindi, presentano generalmente caratteristiche architettoniche piuttosto assimilabili tra loro; ca' Dolfin, similmente che la barchessa "la Vanezza" a Corezzola, è un volume di tre livelli, dei quali l'ultimo ammezzato utilizzato come deposito delle granaglie, con il corpo centrale, rettangolare, segnato da nove arcate a tutto sesto a doppia altezza cui si sovrappone in asse una serie di aperture rettangole; alle sue estremità si connettono due corpi simmetrici di uguale volumetria, leggermente aggettanti, segnati da tre assi di bucaure anch'esse rettangolari. Le arcate, sostenute da pilastri a base quadrata su alti plinti, hanno il piano di imposta sottolineato da capitelli pseudo dorici; lo spessore dell'arco è delimitato da una sottile cornice in risalto, come in risalto è il concio in chiave. La fascia marcapiano del corpo centrale si presenta modanata, prolungandosi seppur semplificata, sui corpi angolari. Di questi ultimi il fronte ovest del corpo occidentale è ritmato da quelle che oggi appaiono essere cinque lesene, della medesima altezza dei pilastri a sud, con ancora visibile, tra il secondo e il terzo verso meridione, un arco tamponato. Corona la fabbrica un'alta cornice pseudo trabeata.
