Vincolo: L.1089/1939

Decreto: 1990/10/22

Dati Catastali: F. 29, m. 56/ 58

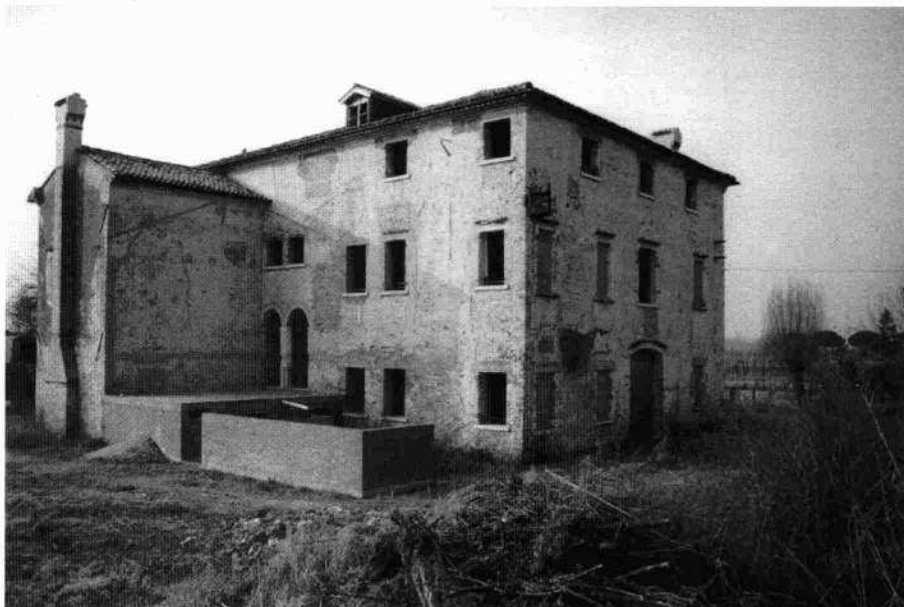
Veduta del fronte nord e di quello est caratterizzato dalla bifora che dà luce al vano scala (Archivio IRVV)

Attualmente il complesso cinquecentesco di villa Correr, Pisani è composto di un possente corpo padronale a base rettangolare e di un altro piccolo edificio addossato al lato di levante.

Il fronte principale, asimmetrico, tripartito e con aperture disposte secondo interassi irregolari, presenta una parte centrale caratterizzata, al piano terra, da un portale in pietra sormontato da una cornice lineare in aggetto sorretta da piccoli dentelli mentre, al piano primo, da un'elegante trifora ad arco a tutto sesto. Quest'ultima, che presenta l'apertura centrale di maggiori dimensioni rispetto alle due laterali, è composta di soli elementi lapidei i quali si ritrovano pure nel parapetto, nelle piccole mensole e nello sbalzo del poggiatesta in lieve aggetto della trifora stessa. Il portale del piano terra è inquadrato da due aperture simmetriche architravate, mentre la composizione delle altre aperture laterali si dispone secondo una doppia coppia di assi verticali, asimmetrici rispetto a quello centrale, che risulta maggiormente ravvicinata in corrispondenza della parte destra.

Il sottotetto è caratterizzato invece dalla presenza di piccole aperture quadrate, non sempre in asse con le sottostanti, le quali sono delimitate superiormente dallo stesso cornicione modanato, qualificato dalla presenza di una cornice a dentelli in forte aggetto.

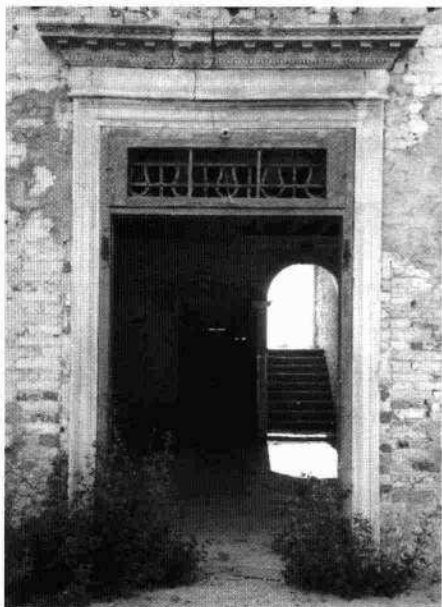
Particolare del portale d'ingresso alla villa (L.S. 1998)

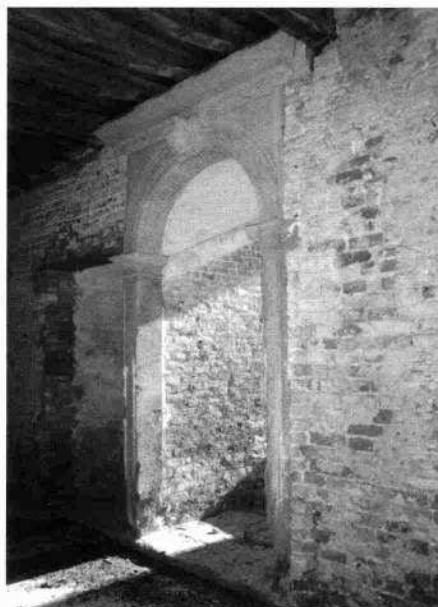
Particolare del portale interno che dà accesso al vano scala (L.S. 1998)

All'interno, la scala in pietra con volta a botte si apre nel salone del pianterreno per mezzo di un bel portale ad arco a tutto sesto con mascherone in chiave. Alle pareti sono ancora visibili tracce di decorazioni a fresco, mentre su qualche trave alla sansovina si notano ancora decorazioni a tempera.
