VE 240

Barchesse di villa Valmarana

Comune: Mira*Località:* Valmarana

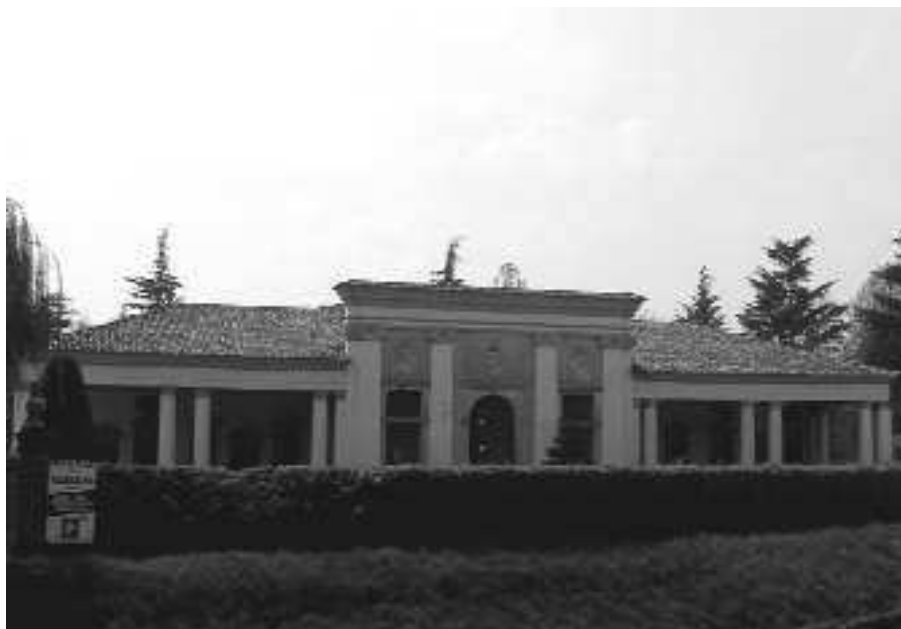
Palazzo Valmarana – non più esistente – con le due barchesse in una stampa di G.F. Costa (Musei Civici, Venezia)

lustrato dalla xxviii incisione di Costa. La villa propriamente detta qui appare in tutta la sua semplicità di edificio a tre piani, con ingresso al piano nobile preceduto da un'alta scalinata, e delineata planimetricamente, secondo le mappe dei catasti storici, a "T". La affiancano con simmetria, leggermente sovravanzati verso la riva, gli annessi che in origine svolgevano le usuali funzioni connesse alla conduzione del fondo agricolo. Il loro impianto planimetrico, con un lato lungo prossimo al corpo principale, definiva sul retro differenti spazi, quasi tre corti aperte di pertinenza a ciascun edificio. La magnilo-

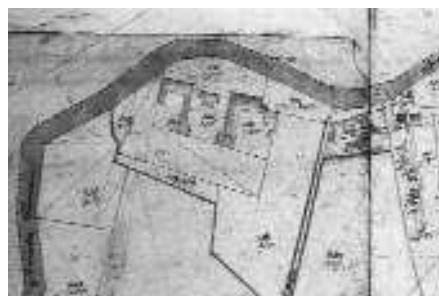
Catasto napoleonico, 1808 circa con ancora visibile il palazzo (Archivio di Stato, Venezia)

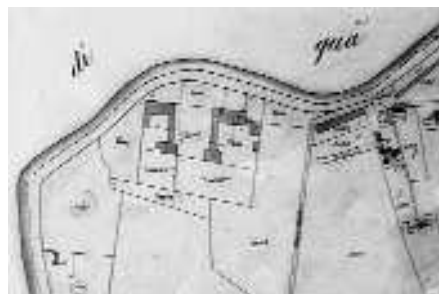
Catasto austro-italiano, 1846-1929, che evidenzia l'avvenuto abbattimento della villa (1900 circa, Archivio di Stato, Venezia)

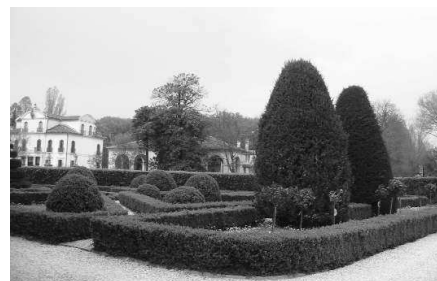
Veduta del giardino di fronte alla villa (Archivio IRVV)
Prospetto occidentale della barchessa ovest (Archivio IRVV)
Particolare del prospetto occidentale della barchessa ovest (Archivio IRVV)

co trionfale: nelle campate comprese tra quattro paraste ioniche giganti, raddoppiate all'angolo, si distribuiscono le aperture che compongono il motivo a serliana, mentre appena sotto l'alta trabeazione altrettante specchiature accolgono stemmi in rilievo o, nel caso dell'edificio di sinistra, un orologio. Compiutezza di forme architettoniche è stata data anche al prospetto occidentale della barchessa destra. La sua porzione centrale è segnata da aperture sormontate in modo binato da frontoni curvi e triangolari, mentre al primo piano sono solo impiegate cornici mistilinee, il tutto di sicuro effetto plastico

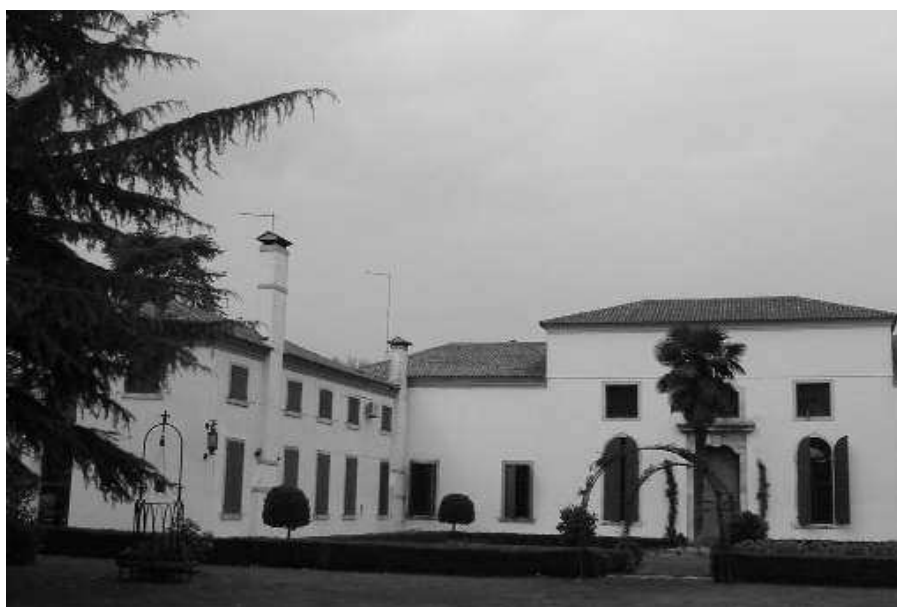
Parco sul retro della villa (Archivio IRVV)
Vista del retro (Archivio IRVV)
Particolare del prospetto della barchessa est (Archivio IRVV)
