VE 501

Villa Lin, Bottacin

Comune: Venezia

Irvv 00002992

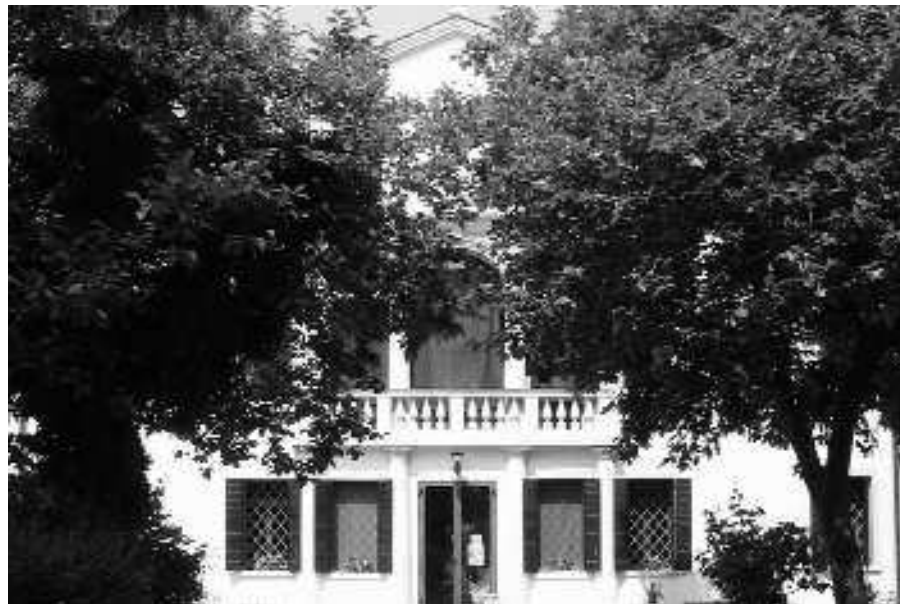
nale ripartizione degli ambienti secondo tre nuclei affiancati, leggibile anche nell'impaginato dei prospetti, ed è organizzata per ogni piano secondo una distribuzione degli spazi interni attorno a una sala centrale passante. La volumetria compatta si articola secondo il disegno del palazzetto bilaterale simmetrico con parte centrale a tre piani sopraelevata e ali a due piani più basse. Il fronte principale della villa, esposto a sud, è scandito da ritmi regolari con corrispondenza verticale e in parte orizzontale delle aperture disposte in perfetto parallelismo solo sui primi due registri. L'impaginato di facciata sull'asse

principale presenta una successione di trifore sovrapposte su tre piani. Al piano terra un portone d'ingresso è affiancato da una coppia di finestre, tutti architravati, inquadrati da quattro semicolonne doriche addossate al muro, su un basso gradino in pietra. Gli abachi delle semicolonne reggono uno stretto poggiatesta a balaustrini lapidei, sul quale si apre al primo piano una serliana con arco centrale impostato su colonne e aperture laterali con stipiti a pilastro, tutti con capitelli dorici ad abaco modanato fortemente aggettante. Sulla serliana, a filo della mensola scolpita posta in chiave d'arco, corre un alto sporto di trabeazione. Tre finestre architravate, tra cui la centrale ora cieca, si aprono sulla parete del piano superiore che si eleva sul tetto delle ali dell'edificio ed è concluso da un timpano a profilo triangolare con acroteri. Il disegno di facciata dei corpi laterali è articolato da una tripla sequenza di coppie di aperture simmetriche: finestre architravate al piano terra, al primo piano centinate con stipiti a pilastro e arco cieco con sporto di trabeazione soprastante, nel sottotetto piccoli fori ovati posti a filo della cornice del tetto. Il prospetto secondario esposto a nord mantiene sostanzialmente invariato il disegno delle aperture, con notevole semplificazione dei profili e dei particolari architettonici. Sono evidenti su tale facciata le emergenze delle canne fumarie di due camini. All'interno del salone al piano terra della villa sono conservati estesi frammenti di affreschi settecenteschi sottoposti a interventi di restauro a partire dal 1967.

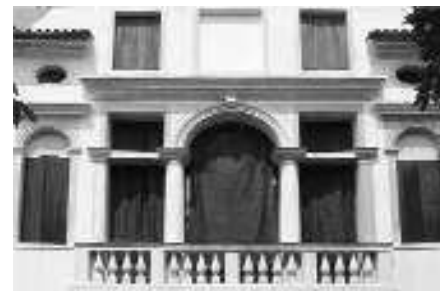
Particolare della serliana sul fronte principale (Archivio IRVV)

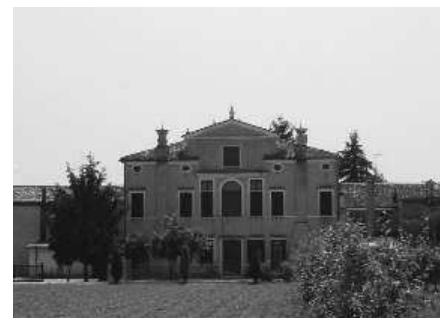
Prospetto secondario sul lato settentrionale (Archivio IRVV)
