VI 527

Villa Molin, Giusti
del Giardino, Lucci, Istituto
delle Suore della Provvidenza,
detta "San Gaetano"

Comune: Tezze sul Brenta

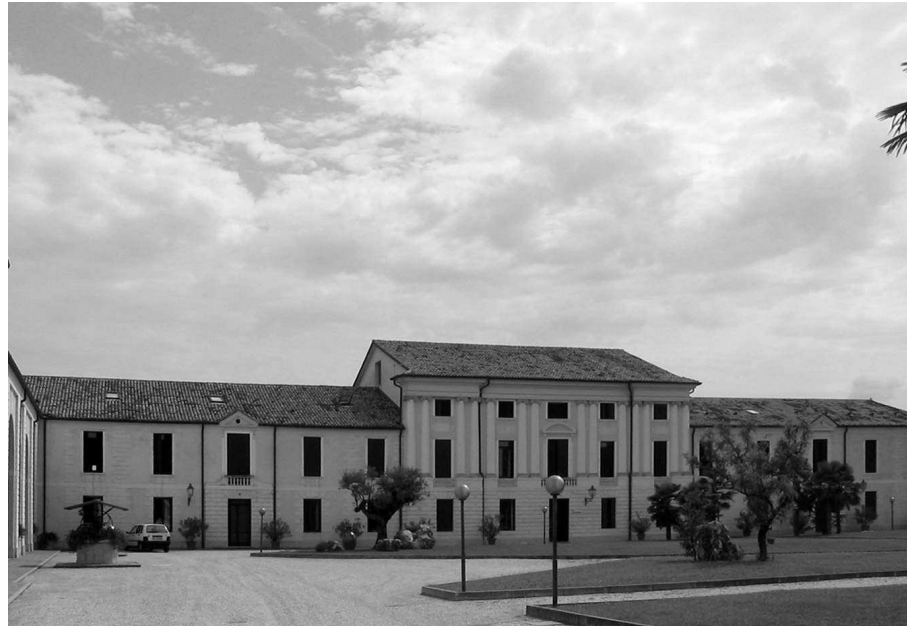
*Oratorio e fianco occidentale della barchessa (S.V.)
Settore centrale del corpo padronale (S.V.)
Veduta della barchessa (S.V.)*

La parte residenziale si compone di un nucleo centrale, elevato su due piani e un sottotetto, e di due lunghe ali di due soli piani. Il corpo di fabbrica mediano risulta movimentato dal lieve aggetto dei brevi settori laterali, corrispondenti a un solo asse di aperture, rispetto alla parte centrale dove se ne distribuiscono tre. Presenta un pianterreno rivestito di

bugnato gentile con profondi solchi, aperto al centro da una porta e ai lati da finestre rettangolari e a spigolo vivo; su di esso si imposta un ordine ionico gigante di semicolonne binate nei settori laterali e di lesene, pure binate, al centro. La trabeazione funge da cornice sommitale. Negli intercolumni laterali si aprono allungate finestre rettangolari al piano nobile e quadrate nel sottotetto, profilate da cornice liscia e separate da specchiature a profilo mistilineo; il più ampio intervallo mediano è occupato da una finestra con balastra e frontone curvilineo su volute e una soprastante apertura a rettangolo sdraiato.
