PN 066

Villa Correr Dolfin

Comune: Porcia

Frazione: Rorai Piccolo
Via Cartiera, 19, 21

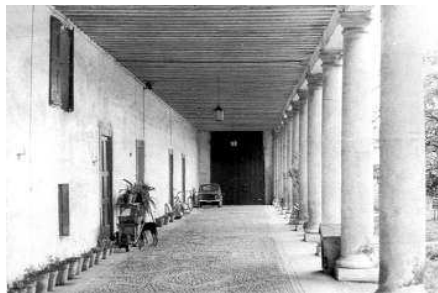
Foto interna della barchessa (Archivio Centro Catalogazione di Passariano)

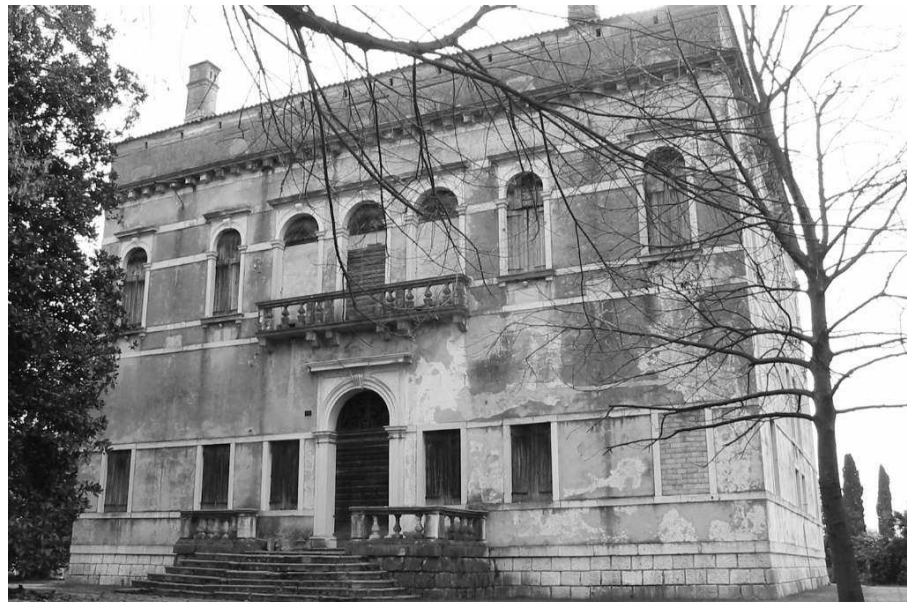
Vista del retro (C.P. 2005)

Il corpo padronale s'innalza originariamente su due piani principali della medesima altezza, all'estremità del piano nobile, sopra una cornice dentellata è posto il granaio, le cui aperture quadrate seguono lo stesso ritmo dei piani inferiori, che è probabilmente da considerarsi di edificazione successiva al resto della villa. Le facciate sono organizzate con la semplice tessitura delle partizioni create dai fori delle finestre e dalle fasce marcapiano orizzontali. La villa è rialzata dal piano di campagna su un piedistallo bugnato al quale, sulle facciate nord e sud, si raccordano i sette gradini che portano a un terrazzo adornato da balaustri e statue in pietra. Da qui si accede all'interno attraverso un portale con arco segnato da paraste angolari. I fronti laterali sono aperti, centralmente, in finestre binate ad arco, al piano nobile, che ben illuminano i vani scala. L'interno è affrescato con dipinti databili verso la fine del Seicento.

La villa, a seguito di un incendio avvenuto nel 1762, subì un restauro che probabilmente portò all'edificazione del granaio e del tetto che con l'elevata pendenza rompe rozzamente l'equilibrio complessivo delle facciate. Dopo l'incendio la villa non fu più utilizzata come residenza ma miseramente adibita a granaio e oggi completamente priva di funzione; il Comune di Porcia risulta essere comproprietario della villa.

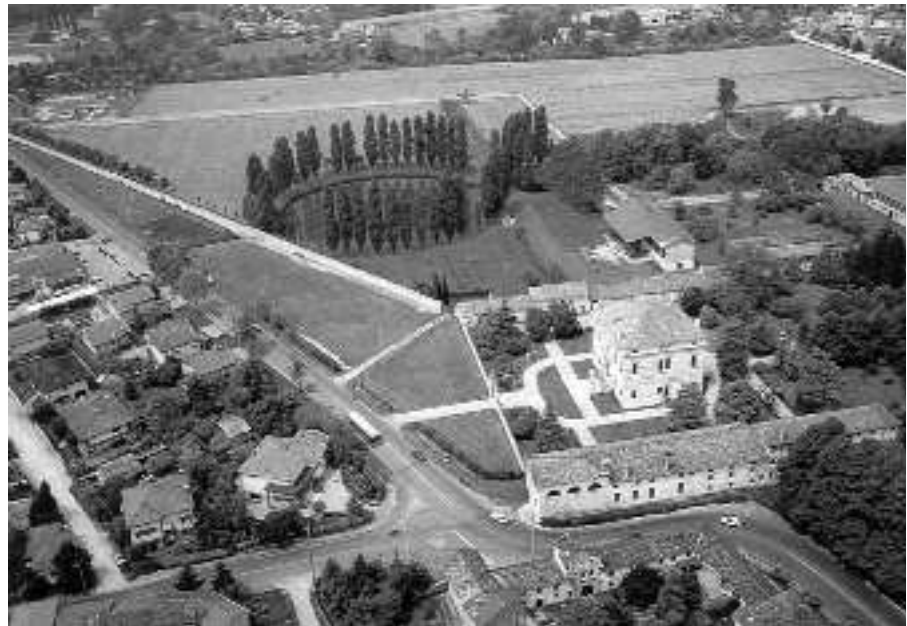
Foto aerea del complesso e delle sue adiacenze (D'Affara, Ciol, s.d.)

zi e delle attività svolte all'interno del complesso. La villa non appare solo come il luogo dove abitare ma è un microsistema economico-sociale raccolto all'interno di un alto muro di sassi in cui sono presenti i rustici per l'attività agricola, le case dei fattori, una cappella gentilizia all'angolo in rapporto con l'esterno, il giardino privato, la pescheria e il brolo.
